Nome: Relatório-7-84

Tipo Vistoria: Interna Aérea Subterrânea

Cliente: R.N.P.

Endereço: Av. Aparício Borges esquina Av. Bento Gonçalves

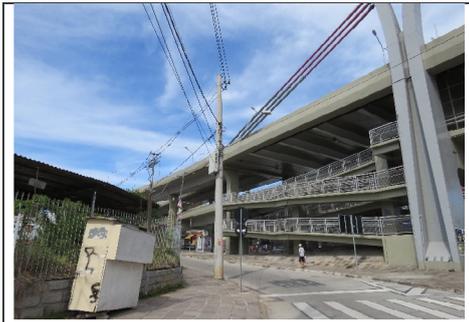
Neste ponto onde foi desviado o percurso do cabo F.O. o mesmo esta passando por dentro da ferragem de isolador, necessita fixar ao poste.

1 A foto mostra vista local do evento.

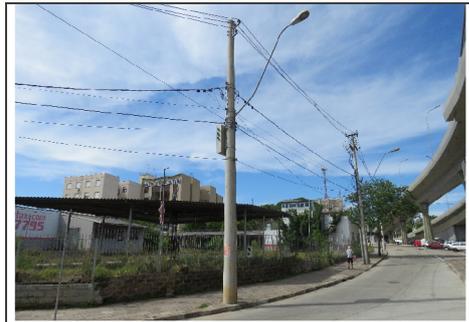
2 A foto mostra cabo F.O. passando direto por dentro de ferragem do isolador.

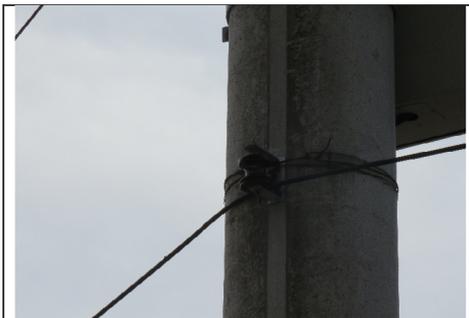
3 A foto mostra por outro ângulo.

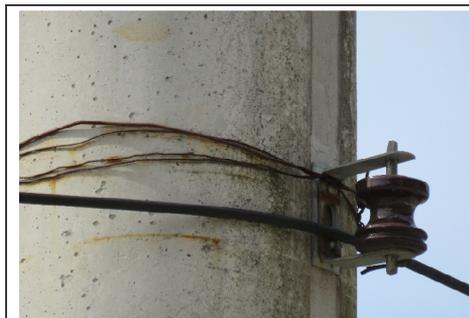
4 A foto mostra por outro ângulo.

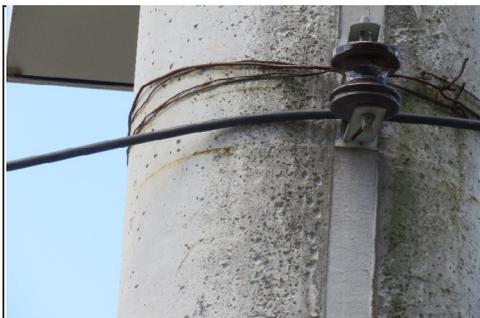
5 A foto mostra por outro ângulo.

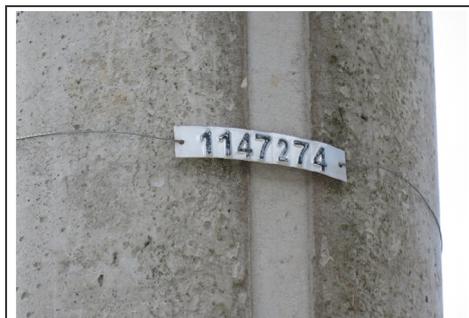
6 A foto mostra nº identificação do poste.

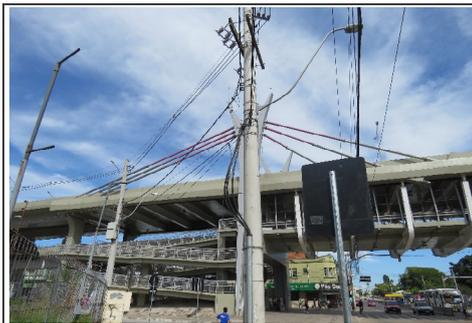
Foi feito novo percurso de cabo F.O. para o outro lado da via devido a construção do viaduto da Av. Aparício Borges e o cabo esta solto do poste. Verificou-se também que existe cabos de mufla estacionados sobre o cabo de F.O.

1 A foto mostra vista local do evento.

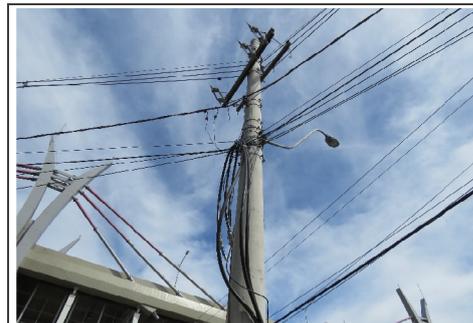
2 A foto mostra cabos da mufla estacionados sobre o cabo de fibra.

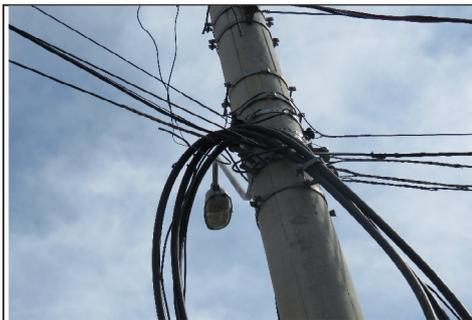
3 A foto mostra por outro ângulo.

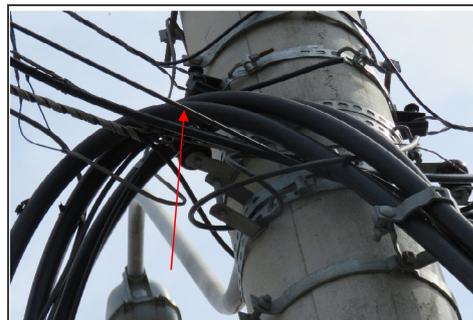
4 A foto mostra por outro ângulo.

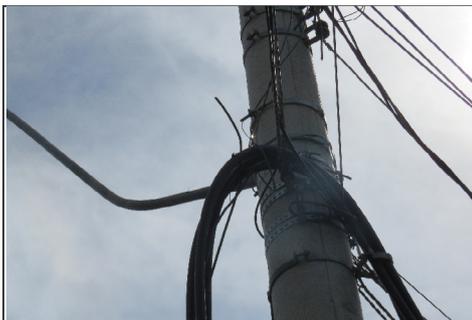
5 A foto mostra por outro ângulo.

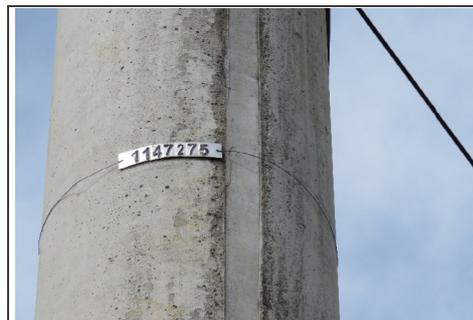
6 A foto mostra nº identificação do poste.

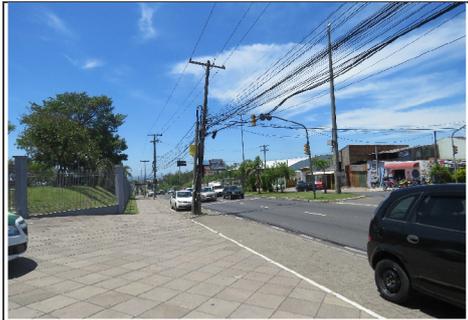
Verificou-se que foi danificado outro poste e foi colocado um poste de madeir apoiando o poste danificado.

1 A foto mostra vista do local do evento.

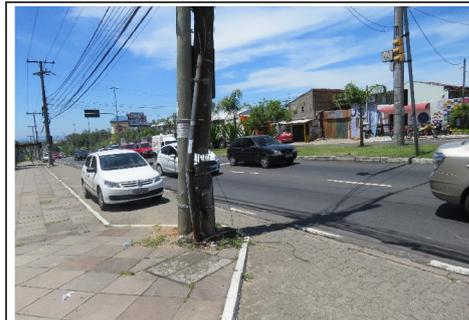
2 A foto mostra situação do poste danificado.

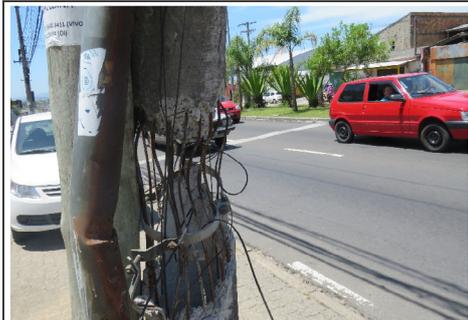
3 A foto mostra por outro ângulo.

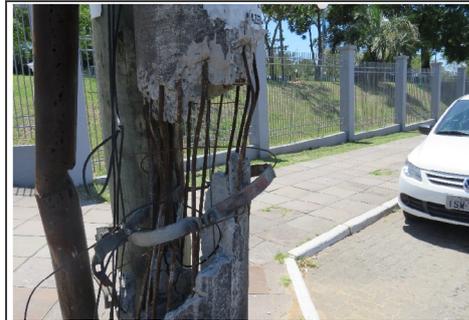
4 A foto mostra sequência da foto anterior.
